日本 KOYO 双端面磨床维修改造

KOYO 端面磨床改造大修

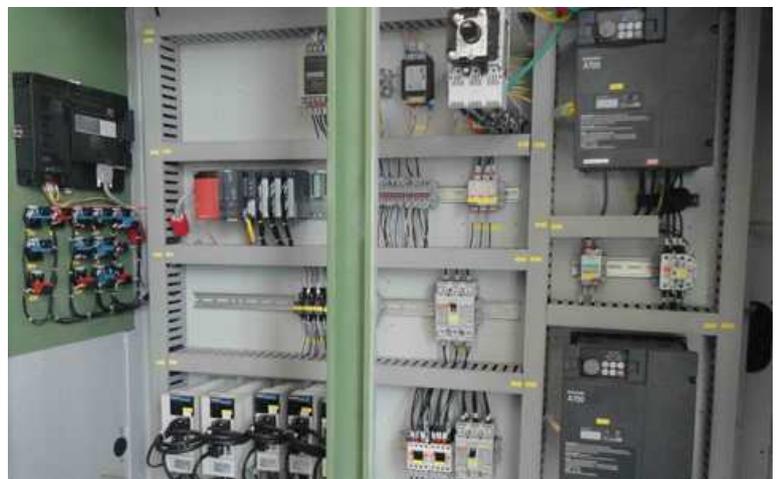
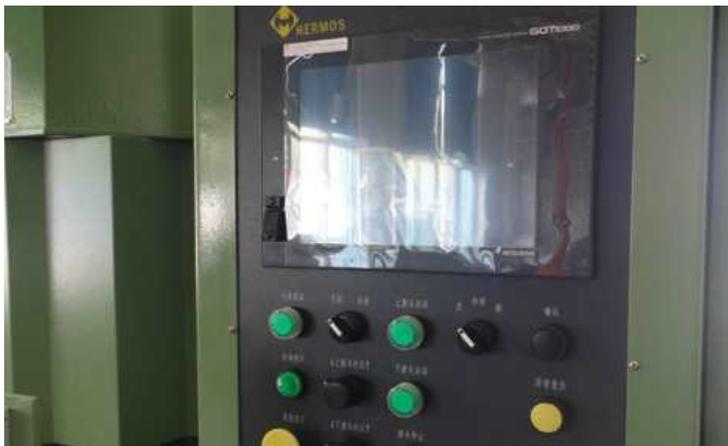
触摸屏显示

电气系统改造

原有电气部分采用按钮 PLC 控制；

改造采用触摸屏和运动控制系统

改造前为按钮控制且电气元件老化、停产；

改造后采用触摸屏显示与光洋最新机床相同

控制系统；

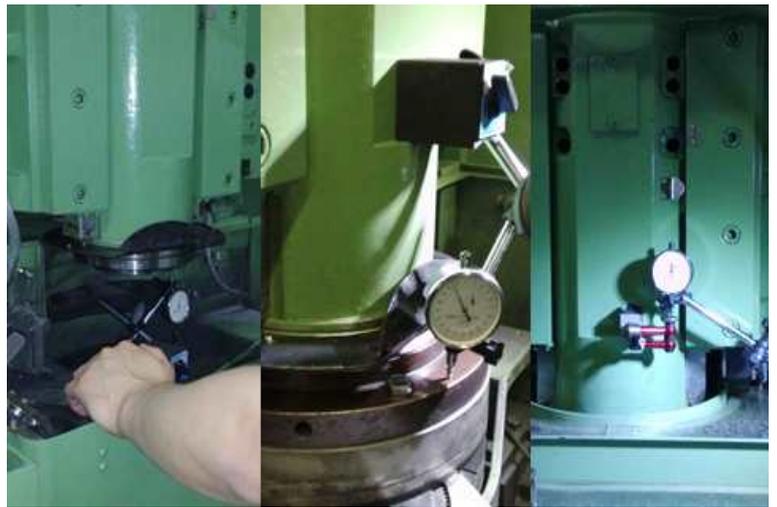
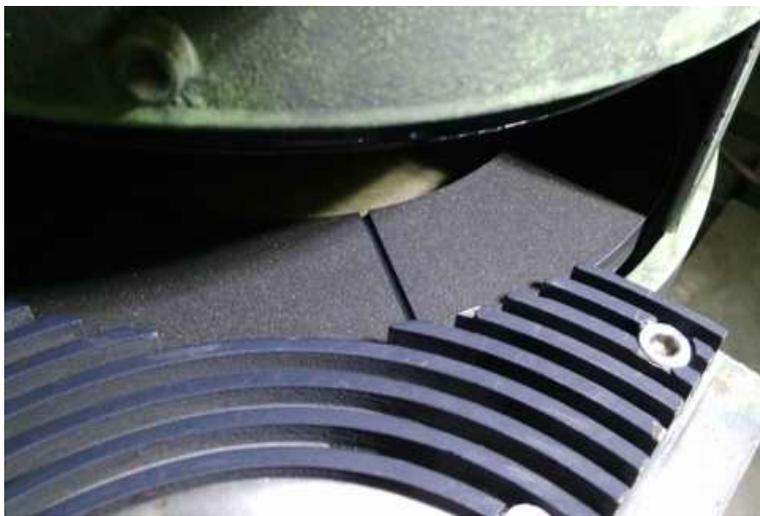
机械部分改造

改造前机床静精度完全失效，
 尺寸精度及行位精度完全失控；
 改造后达到光洋新机出厂精度，
 保证 CPK 1.33 以上；

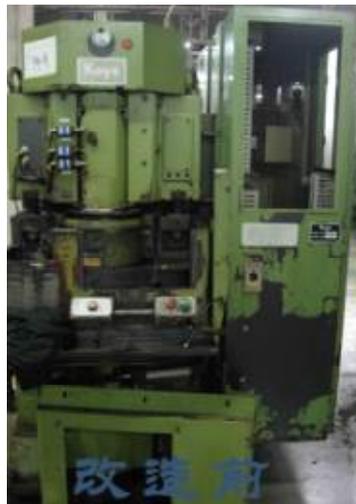
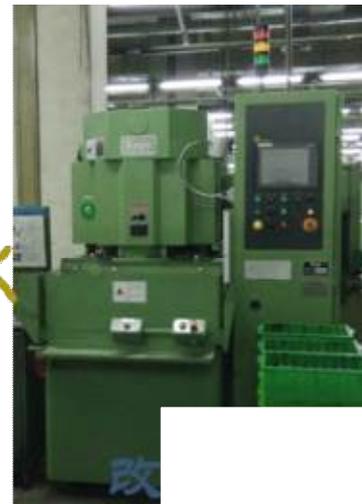
改造前后客户处对比

改造前设备在客户处处于停用状态；
 改造后在客户处稳定运行；
 改造前毫无价值；
 改造后与 KOYO 200 多万的新机价值相同。
