日本 KOYO 双端面磨床维修改造

KOYO 端面磨床改造大修

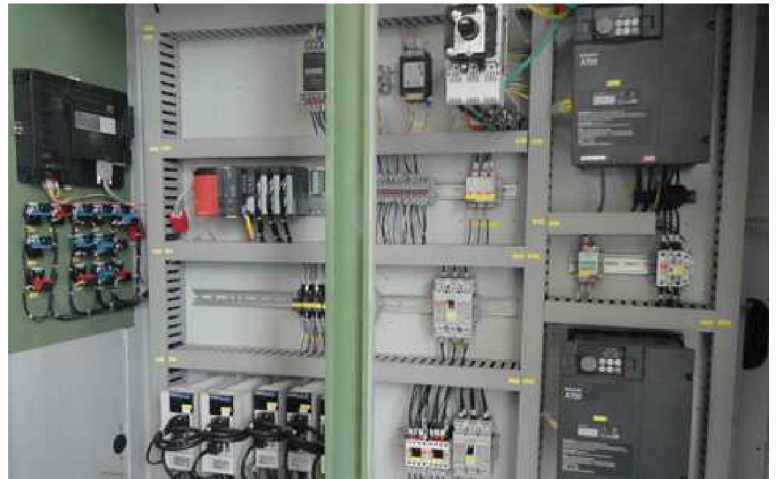
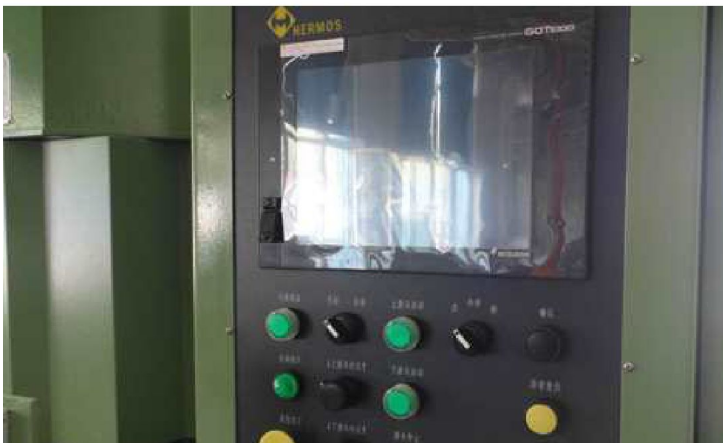
触摸屏显示

改造前为按钮控制且电气元件老化、停产；

改造后采用触摸屏显示与光洋最新机床相同

控制系统；

电气系统改造

原有电气部分采用按钮 PLC 控制；

改造采用触摸屏和运动控制系统

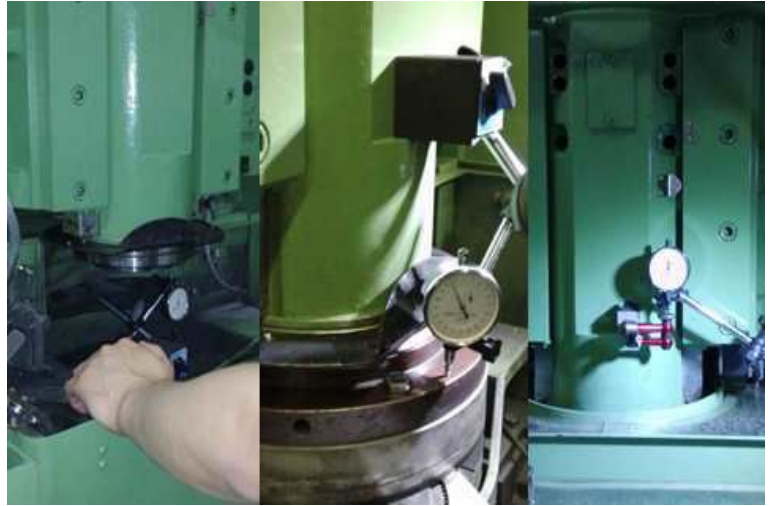
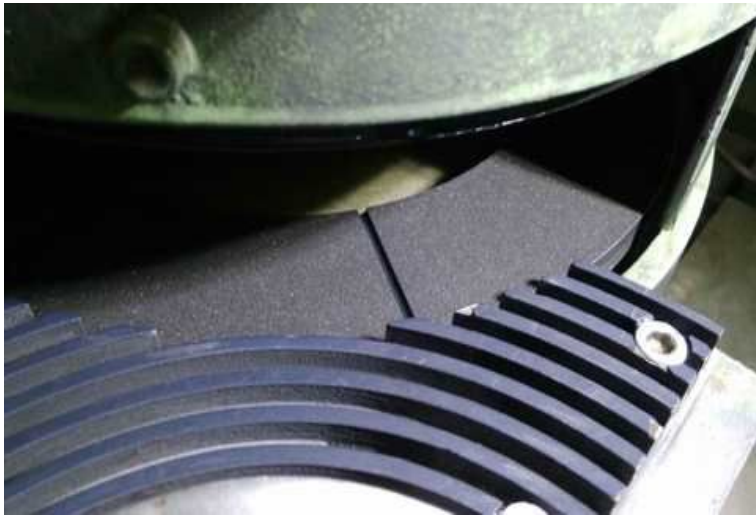
机械部分改造

改造前机床静精度完全失效，
尺寸精度及行位精度完全失控；
改造后达到光洋新机出厂精度，
保证 CPK \geq 1.33 以上；

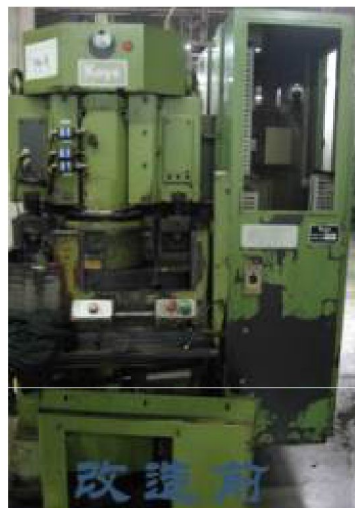
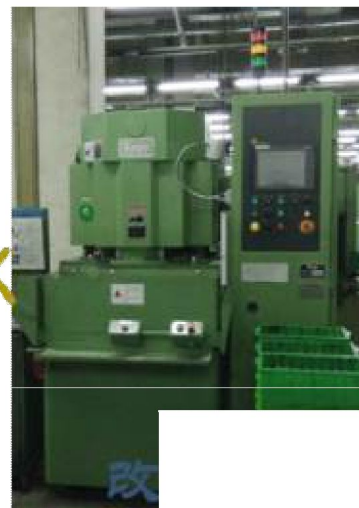
改造前后客户处对比

改造前设备在客户处处于停用状态；
改造后在客户处稳定运行；

改造前

改造前毫无价值；

改造后与 KOYO 200 多万的新机价值相同
